MEMORIAL DESCRITIVO

IGREJA LAGOINHA NITERÓI
Niterói - RJ

A **IGREJA LAGOINHA NITERÓI**, inscrita no CNPJ sob nº 19.685.947/0001-01, visando estabelecer empreendimento na Estrada Francisco da Cruz Nunes, nº 43, Bairro Cafubá (Piratininga), Niterói-RJ e em atendimento à INEA/SERVHIDNOT-732/2022 vinculada ao Processo nº SEI-070007/000531/2022, vem apresentar o Memorial Descritivo das intervenções hidráulicas necessário à regularização de Projeto de Canalização a ser implantado no referido terreno.

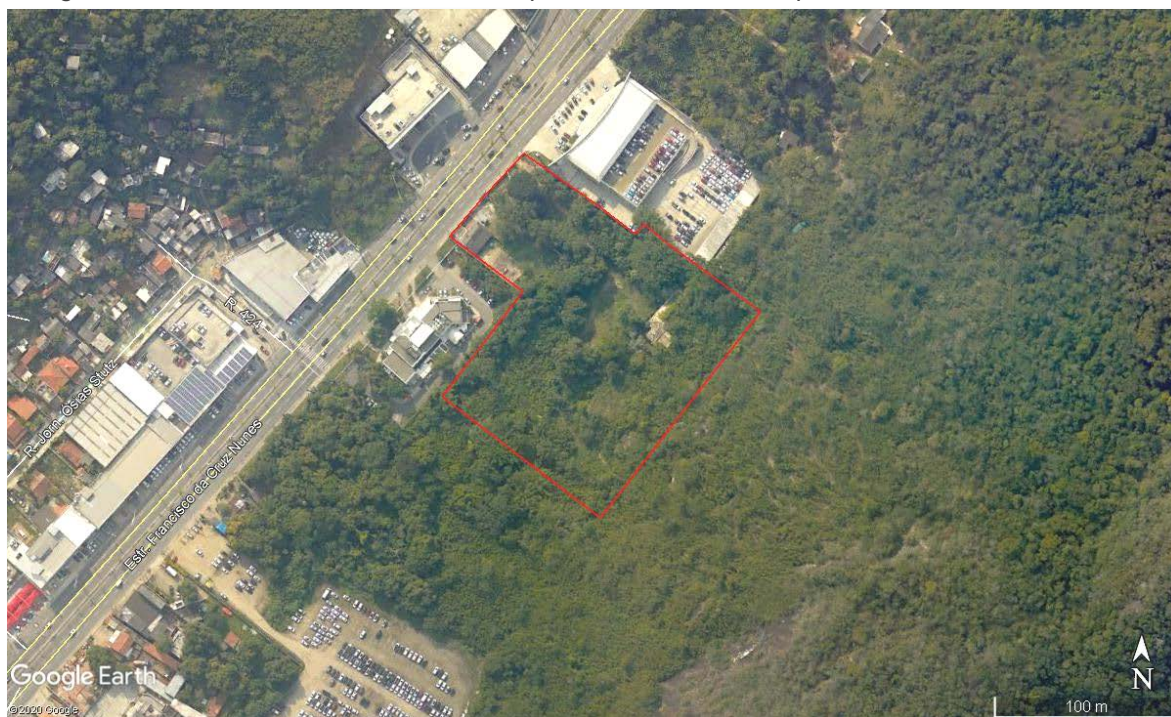
Figura 1 - Delimitação do imóvel onde se pretende realizar o empreendimento (em vermelho).

O empreendimento consiste na implantação de uma unidade da Igreja Lagoinha Niterói em imóvel localizado na Estrada Francisco da Cruz Nunes, nº 43, Bairro Cafubá no município de Niterói.

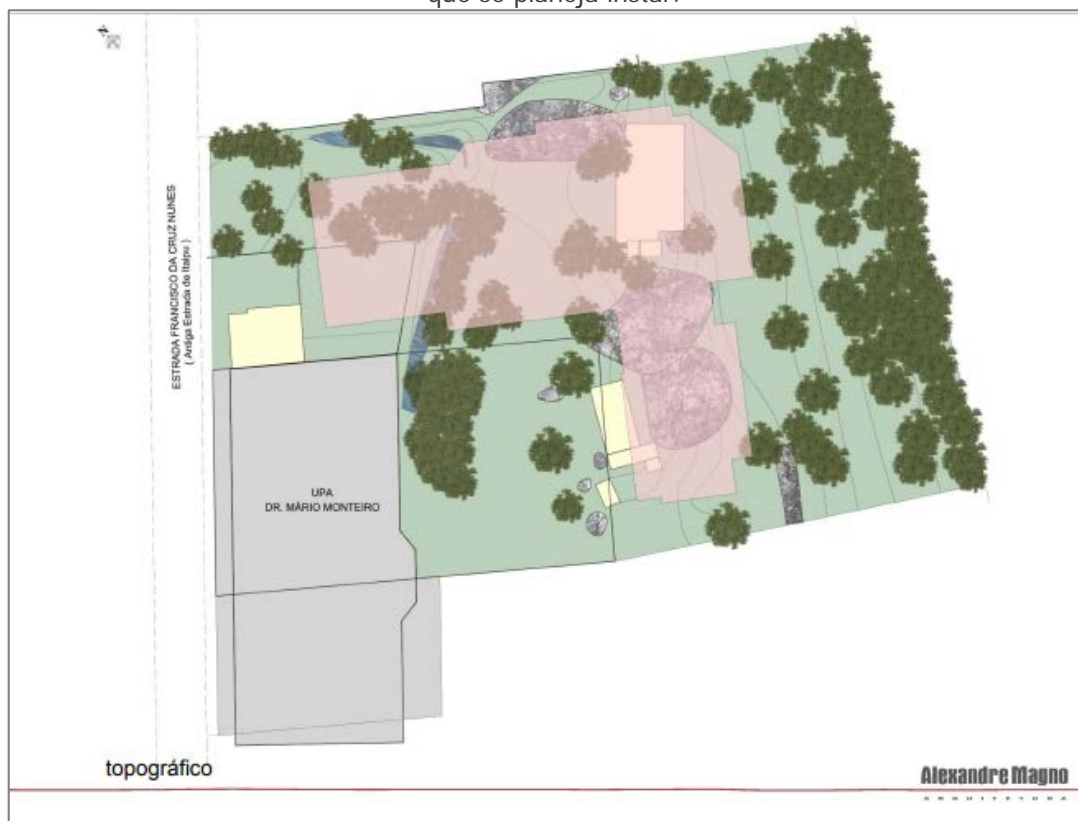
Figura 2 - Layout topográfico do terreno, com projeção (em rosa) da planta baixa da construção que se planeja instar.

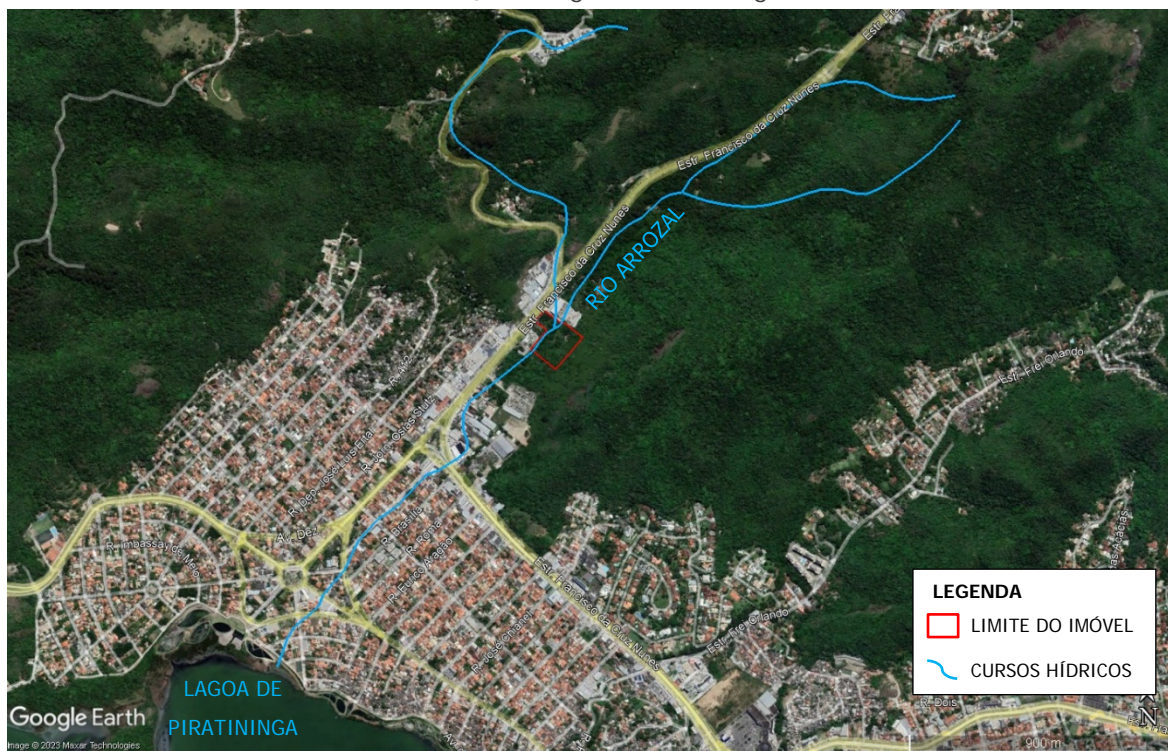
Figura 4 - Vista da localização do terreno, do entorno e do Rio Arrozal e seus tributários drenando em direção à Lagoa de Piratininga.

Pela Figura 4 acima é possível verificar algumas condições:

- A microbacia do Rio Arrozal não é muito extensa e apresenta as cabeceiras do Rio Arrozal e seus tributários bastante preservada;
- A maior parte do percurso desses recursos hídricos também se encontra bastante preservado, com pouca ou nenhuma intervenção nos seus primeiros metros de extensão;

- A área da bacia que apresenta mais intervenções está concentrada na orla da Lagoa de Piratininga, estendendo-se até a altura da Estrada Francisco da Cruz Nunes onde se encontra o terreno do empreendimento. A ocupação nestes locais e, portanto, as intervenções realizadas no Rio Arrozal, é bastante antiga. Como pode ser visto na Folha do IBGE Baía de Guanabara - SF.23-Z-B-IV-4, datada do ano de 1962, a ocupação nesta região já se assemelhava à configuração atual que se observa nas imagens de satélite.

- Imediatamente à montante da área do empreendimento está localizada uma concessionária de carros a qual na ocasião de sua instalação realizou a canalização de um trecho do Rio Arrozal. Pelas imagens de satélite é possível verificar que esta intervenção ocorreu no ano de 2012. Em campo também se constatou que as manilhas utilizadas nesse trecho é de 1200 mm.

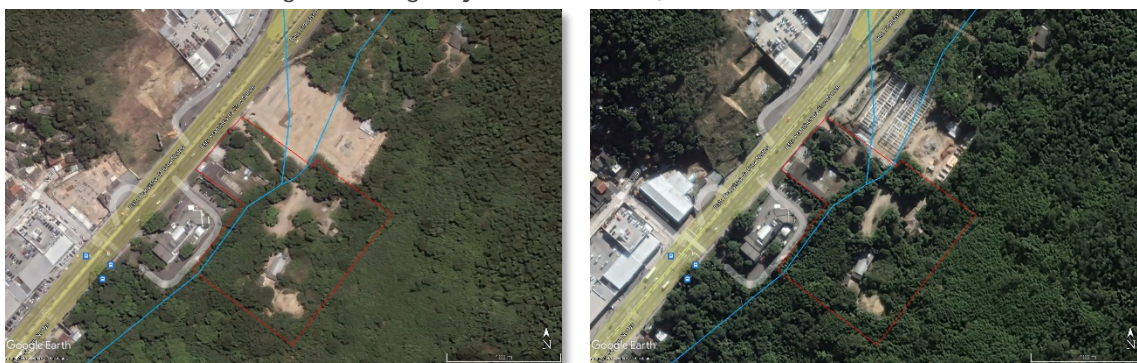
Figura 5 - Vista do terreno da concessionária na época das obras de instalação e provavelmente da implantação da canalização. A primeira imagem com a terraplanagem já feita data de 29/02/2012 e a segunda imagem já com as fundações data de 30/06/2012.

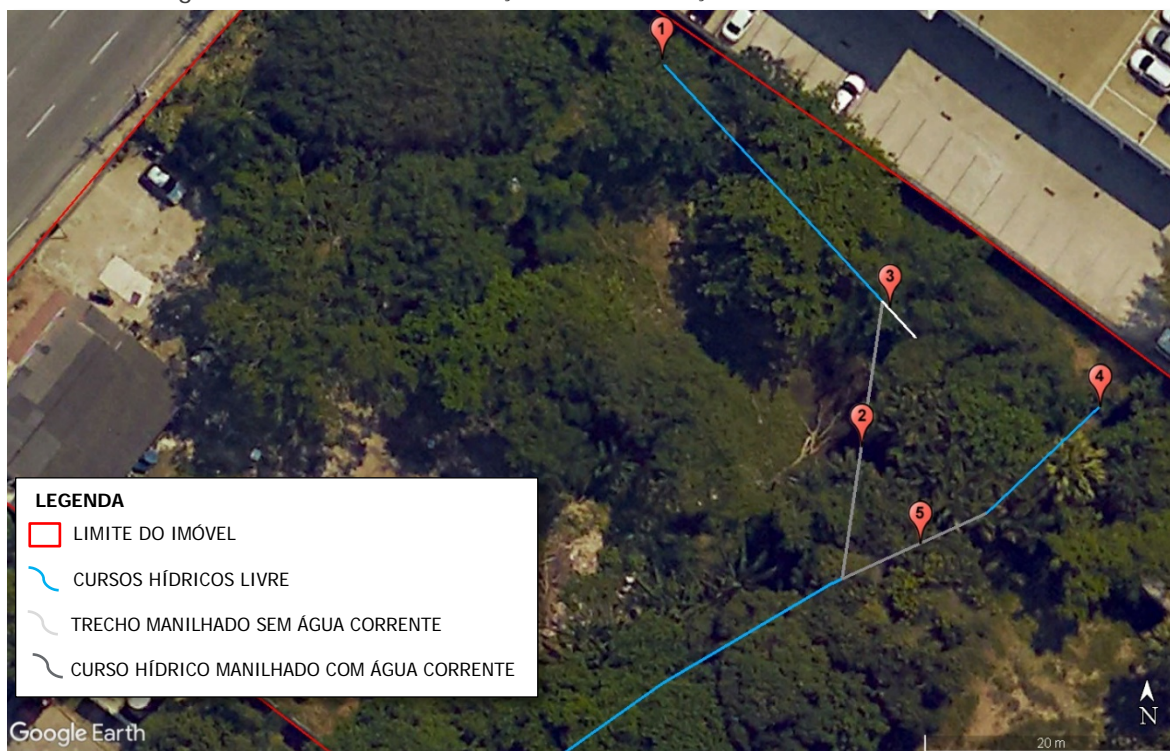
Figura 7 - Detalhe da localização das intervenções existentes no terreno.

In loco, foi possível verificar todas as estruturas existentes no lote, que considerando a chegada dos trechos já canalizados à montante, somam cinco intervenções. As mesmas serão listadas e descritas abaixo.

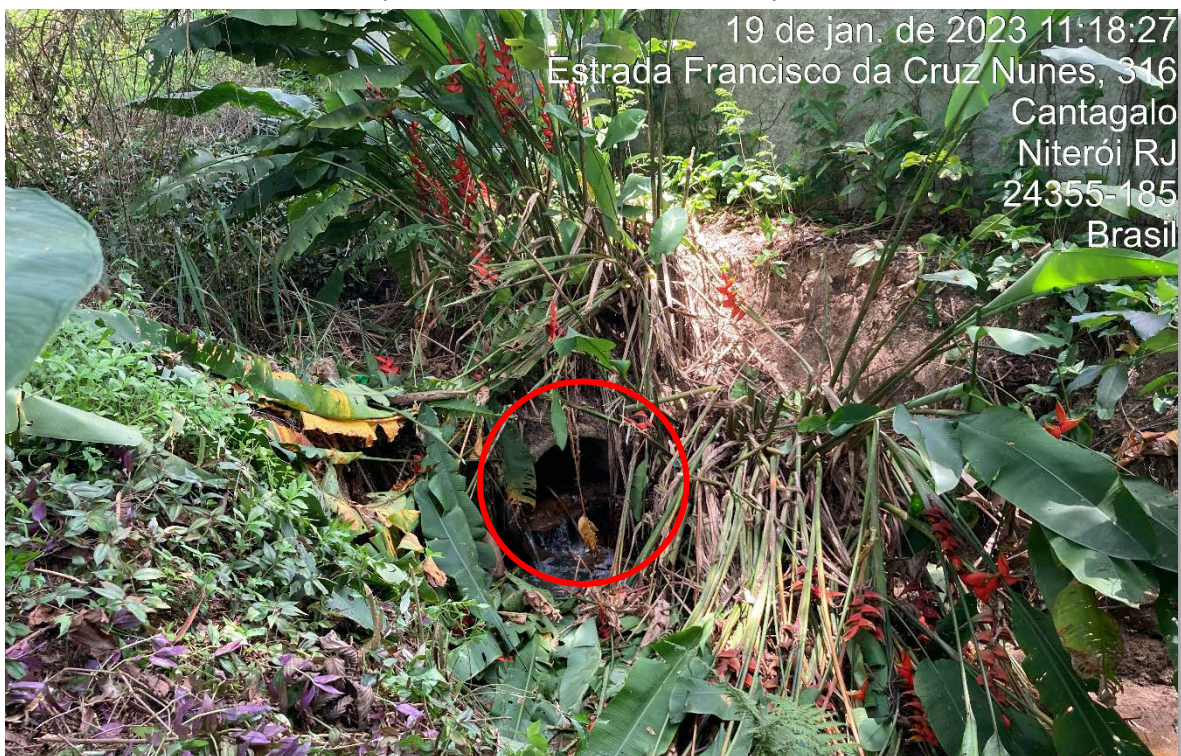
Conforme descrito nos itens acima, no interior do terreno ocorre a confluência do Rio Arrozal com um de seus tributários. Uma das intervenções existentes no terreno trata-se da canalização que direciona o afluente para Rio Arrozal. Não foi possível localizar o traçado exato desta canalização, mas devido às bases de dados da localização dos recursos hídricos do local, sabe-se que esse afluente nasce do outro lado da Estrada Francisco da Cruz Nunes e atravessa em algum ponto sob esta avenida até que desagua no interior do terreno em estudo. Assim sendo, considerou-se a Intervenção 1 como sendo a saída desta canalização no terreno.

Figura 8 - Vista geral do local do terreno onde está a Intervenção 1 que consiste na saída da canalização do afluente do Rio Arrozal, advinda transversalmente à via de tráfego principal (Estrada Francisco da Cruz Nunes).

- Sobre a Intervenção 1, travessia do afluente do Rio Arrozal sob a Estrada Francisco da Cruz Nunes – não foi possível encontrar registros de quando esta foi instalada. Contudo considerando que a estrada já aparecia na Carta do IBGE datada de 1962 e que o córrego só teria como travessar sob a pista através de uma canalização, é plausível supor que esta intervenção está estabelecida há muitos anos, pelo menos mais de 60 anos.

As únicas intervenções já existentes que serão mantidas são as canalizações que chegam no terreno, ou seja, Intervenção 1 e 4. Não se pode afirmar se estas foram dimensionadas para atender às máximas históricas da mesma forma que a canalização proposta, mas de toda forma elas provêm de terrenos vizinhos sobre as quais os requerentes não têm como interferir. Uma das canalizações está sob a Estrada e a outra está sob uma concessionária, e, portanto, só foi possível prever a transição destas intervenções já existentes com a canalização proposta.

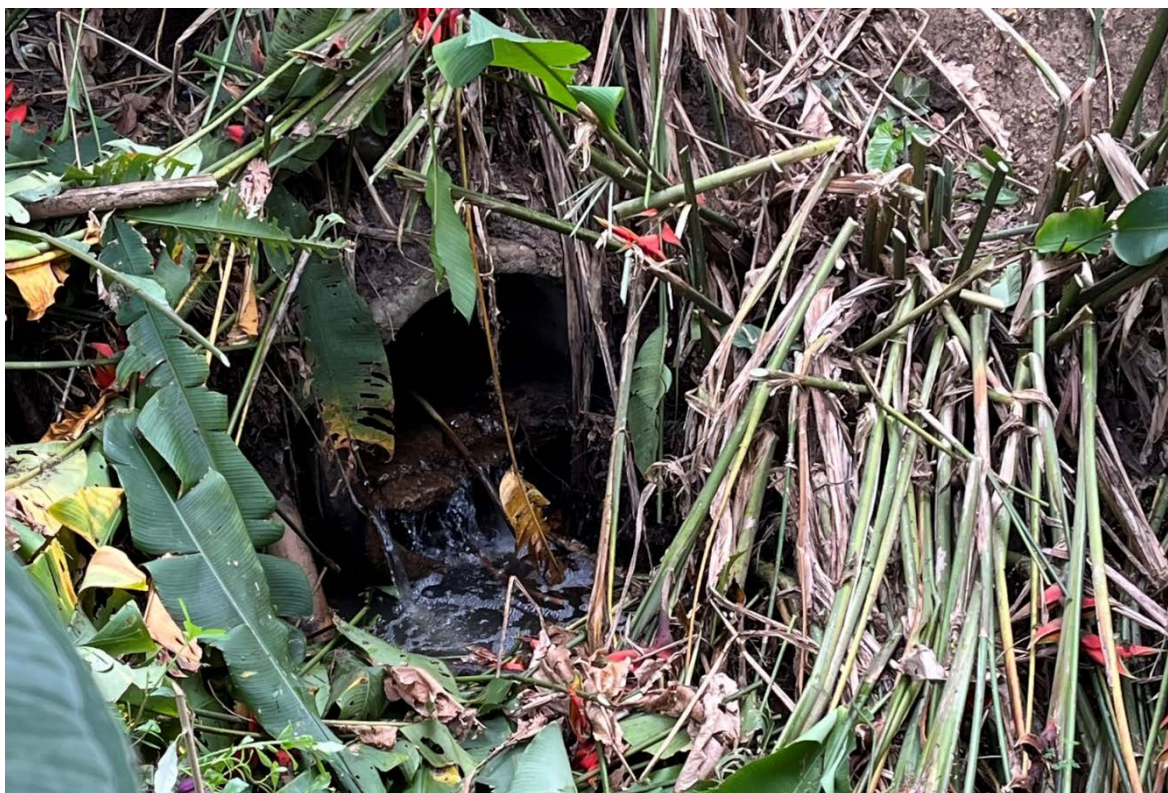
Figura 9 - Detalhe aproximado da manilha desta canalização, com manilha de concreto de 800 mm.

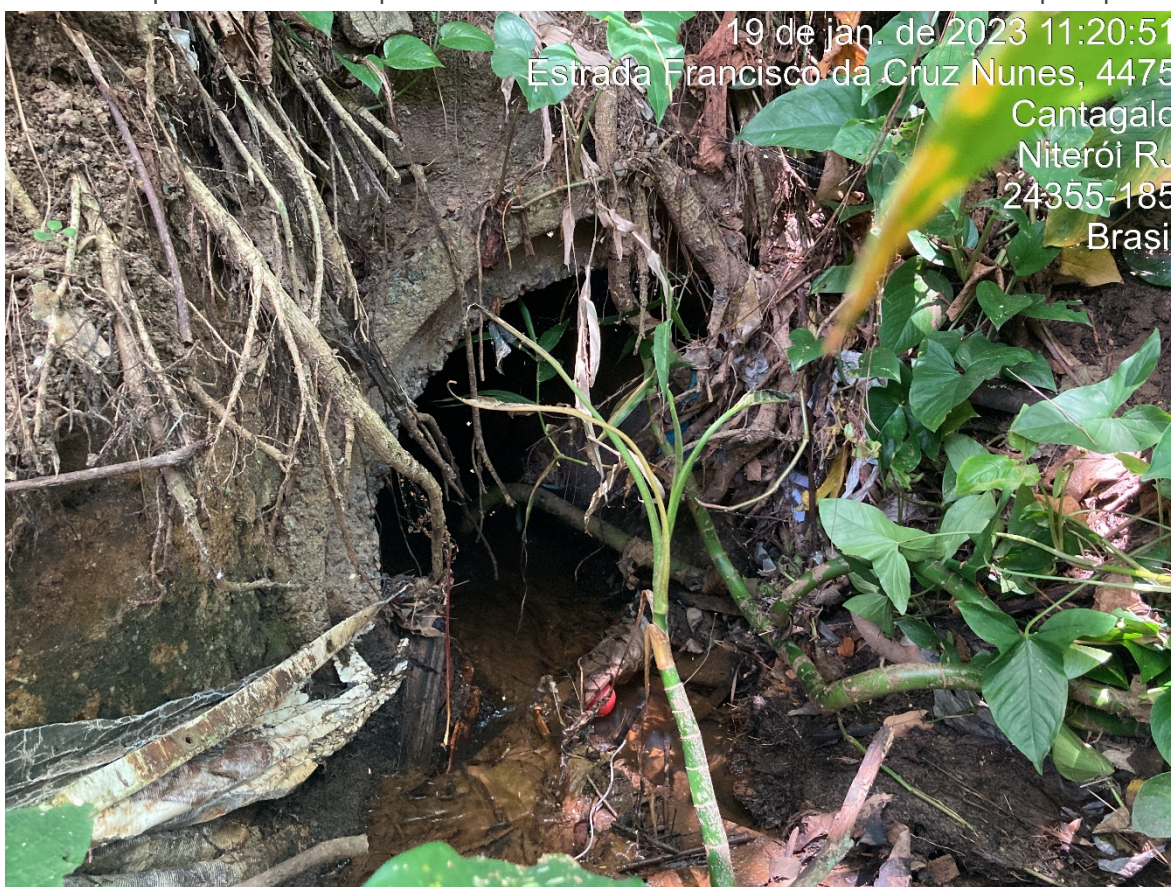
Após desaguar no terreno, o afluente corre livre por aproximadamente 25 metros, até chegar em um ponto que deriva duas canalizações com manilhas de concreto de 800 mm. Uma delas foi denominada Intervenção 2 e a outra Intervenção 3, sendo que a Intervenção 2 consiste na continuidade do afluente do Rio Arrozal em um trecho canalizado de aproximadamente 22 metros de extensão até o ponto onde ocorre a confluência com o próprio Rio Arrozal.

Figura 10 - Vista da entrada da manilha de 800 mm por onde o afluente do Rio Arrozal segue canalizado por um trecho de aproximadamente 22 metros até a confluência com o rio principal.

As intervenções 2, 3 e 5 localizadas dentro do terreno não são compatíveis com o projeto da construção que se pretende realizar para o empreendimento, mas mais importante, elas não atendem aos requisitos mínimos dimensionados nos Estudos Hidrológicos e Hidráulicos elaborados para a área, seguindo as premissas solicitadas na notificação INEA/SERVHIDNOT-732/2022 e demais critérios técnicos necessários para o adequado escoamento dos cursos hídricos.

Neste projeto novo não está prevista a continuidade ou aproveitamento das intervenções 2, 3 e 5, devido a sua incompatibilidade com as necessidades de drenagem numa TR de 50 anos, não havendo justificativa técnica para a utilizá-las e, portanto, não havendo a necessidade de solicitar sua permanência.

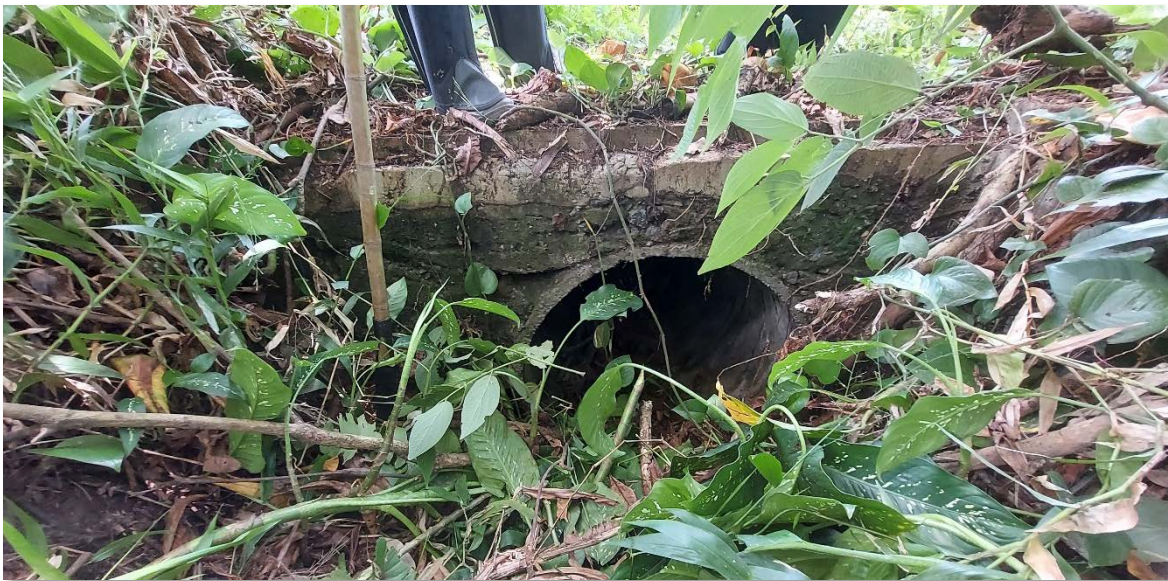
A outra derivação denominada Intervenção 3 consiste em um trecho de aproximadamente 4 metros com manilhas de concreto de 800 mm em que não corre fluxo de água. Não foi possível constatar a função deste trecho, se em algum momento nos empreendimentos anteriores ele transpunha uma certa quantidade de água ou se funciona como um ladrão para a entrada da outra derivação.

Figura 11 - Vista da entrada da manilha de 800 mm do trecho de canalização seco.

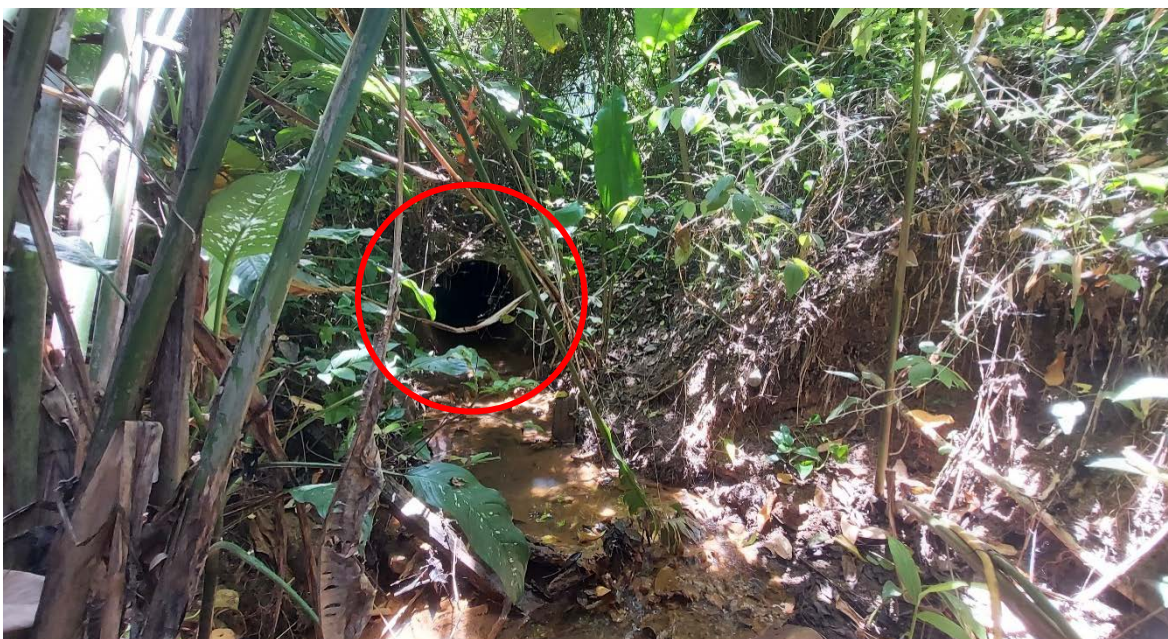
A Intervenção 4 consiste na chegada da canalização do Rio Arrozal implantada imediatamente à montante na área do terreno em com manilhas de concreto de 1200 mm. Após sair das manilhas, o Rio Arrozal corre livremente em seu leito natural por um trecho de aproximadamente 12 metros até chegar em outro trecho canalizado denominado Intervenção 5.

Figura 12 - Vista do local do terreno onde está a Intervenção 4 que consiste na saída da canalização do Rio Arrozal, advinda do terreno à montante.

- A Intervenção 4 consiste na chagada da canalização do Rio Arrozal imediatamente à montante da área do terreno em estudo. Pelas imagens de satélite e supondo que esta intervenção foi realizada no momento da instalação da concessionária, é possível inferir que a sua instalação como é hoje ocorreu no ano de 2012. Em campo também constatou-se que as manilhas utilizadas nesse trecho são de 1200mm.

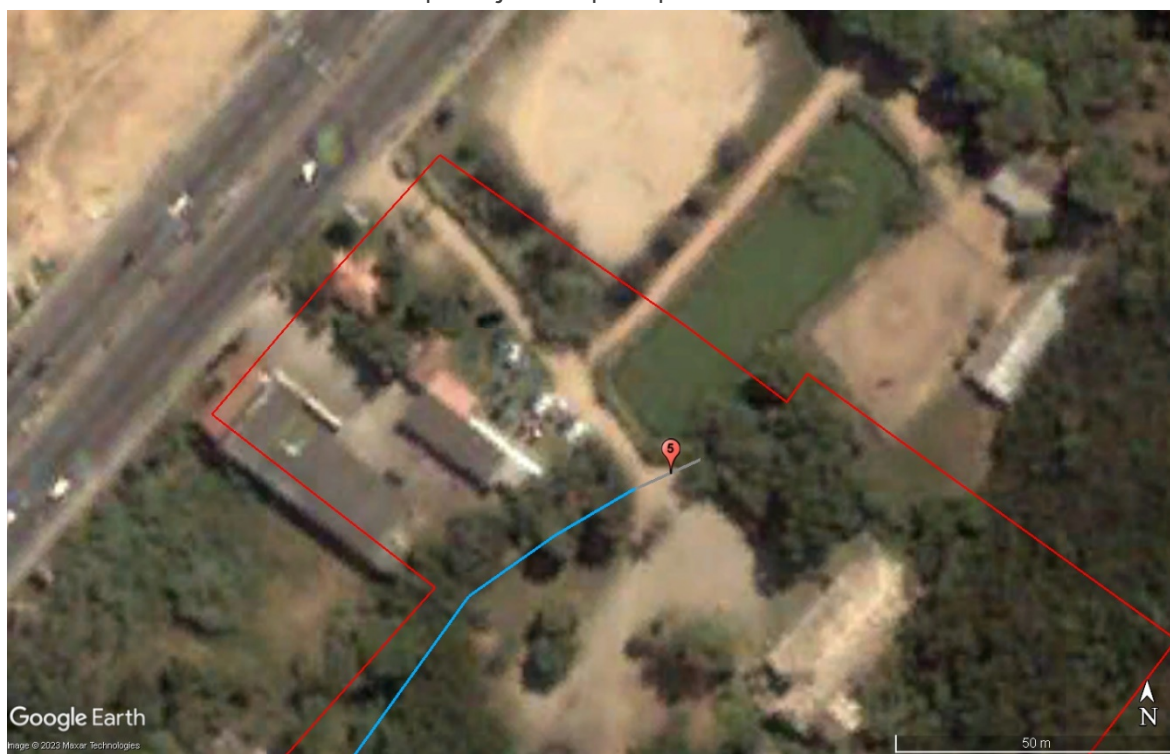
A Intervenção 5 consiste em um trecho de canalização com manilhas de concreto de 800 mm do Rio Arrozal de aproximadamente 12 metros de extensão até o ponto de confluência com o seu afluente. Após esse ponto de confluência o rio segue em seu leito natural até o fim do terreno. O início deste trecho de canalização aparenta ter tido um sistema de comporta, possivelmente para formação de um lago artificial como indicam imagens de satélite mais antigas datadas do ano de 2002. Pelo histórico de imagens também é possível verificar que esta comporta já não era mais utilizada pelo menos desde o ano de 2007, quando não se verifica mais a presença do lago artificial.

Figura 13 - Vista da locação do início da Intervenção 5 em relação ao lago artificial que se estendia em terreno que hoje é ocupado pela concessionária.

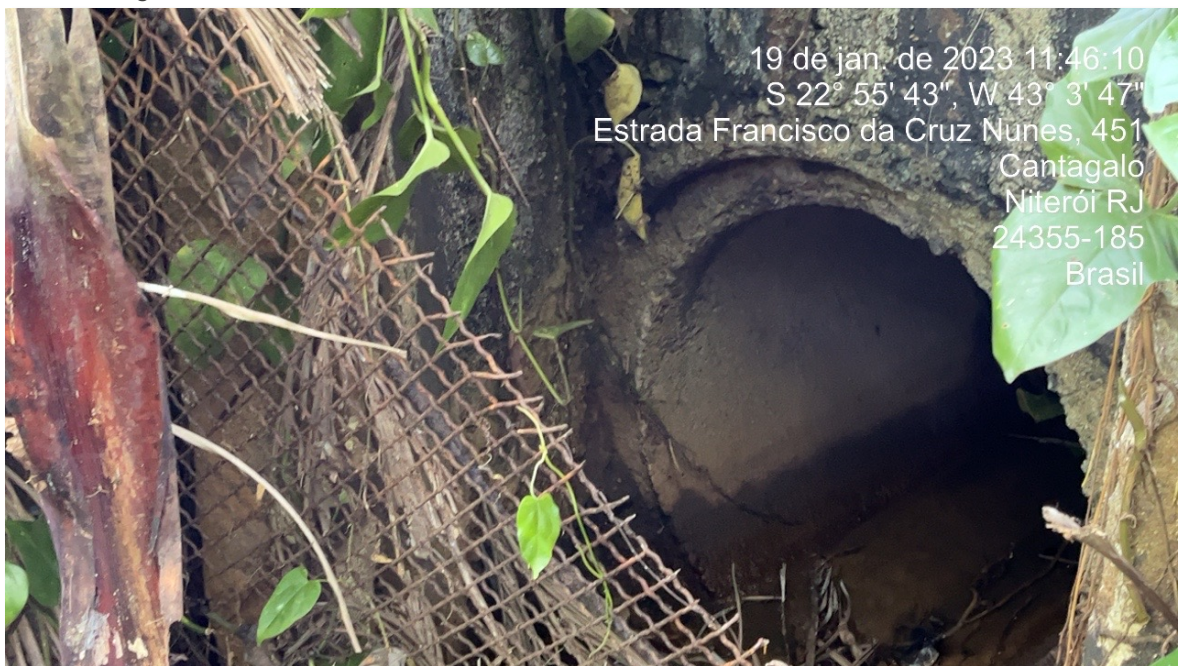
Figura 14 - Vista do início do trecho da Intervenção 5 com manilha de 800 mm.

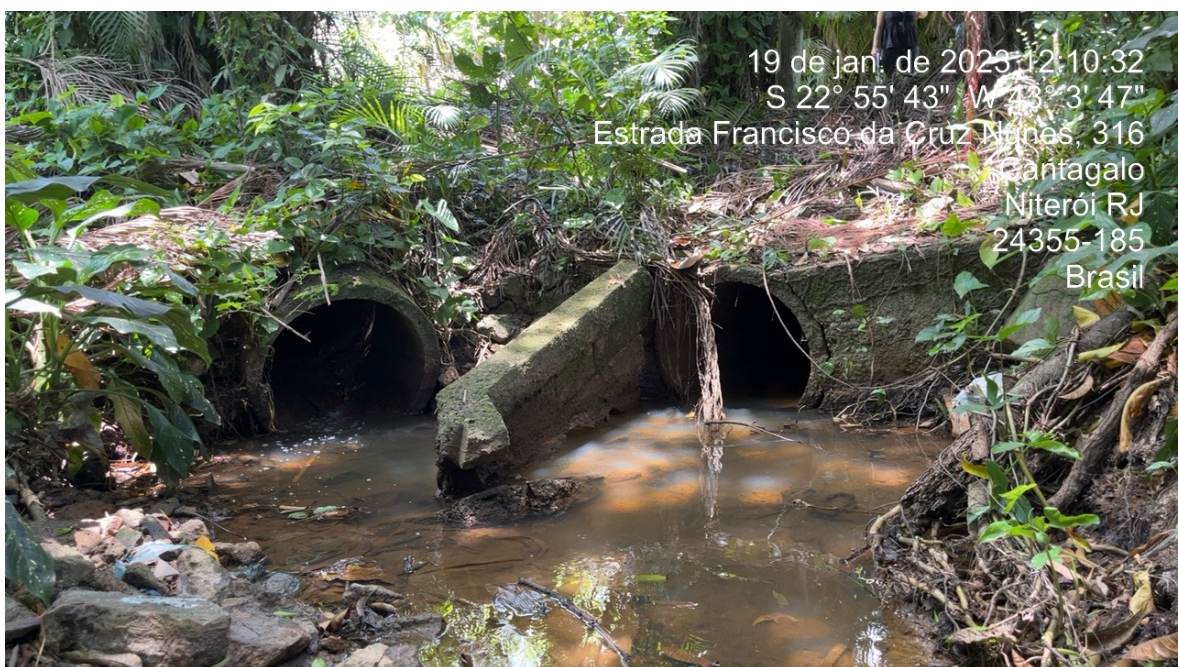
Figura 15 - Vista do fim do trecho de canalização da Intervenção 5 onde ocorre a confluência dos Rio Arrozal a direita e seu afluente à esquerda.
